サーム  
SAAMシステムを用いたアンカーの残存引張り力調査と  
のり面の健全性評価

Investigation Method of Residual Loads by SAAM-System  
for Ground Anchor Maintenance

酒井俊典・藤原優・常川善弘・田口浩史・市橋義治・阪口和之  
Toshinori SAKAI, Yu FUJIWARA, Yoshihiko TSYNEKAWA, **Kouzi** TAGUCHI, Yoshiharu ICHIHASHI,  
Kazuyuki SAKAGUCHI

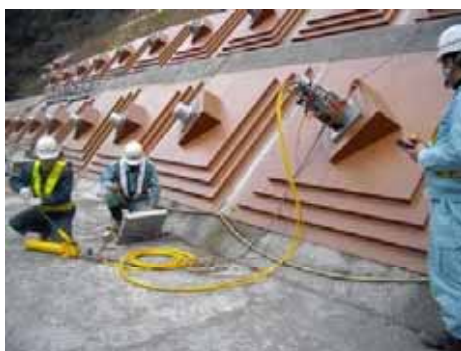
写真-1 SAAM ジャッキによるリフトオフ試験

- 写真-1 に SAAM ジャッキを用いたリフト試験状況を示す。SAAM ジャッキは、ジャッキ本体、ラムチェアー、アタッチメント、止めナットで構成される。アンカーへの<sup>20</sup>
- 5 設置にあたっては、アタッチメントをテンドン余長あるいはアンカー定着具に取付けた後、ラムチェアー、ジャッキ本体の順に設置し、最後に止めナットで固定する手順で行う。リフトオフ試験を実施する場合、アタッチメントを取付けるアンカー頭部の定着タイプを考慮するこ<sup>25</sup>
- 10 とが必要となる。現在アンカー頭部の定着タイプとして、ナット定着タイプ、くさびナット併用定着タイプ、くさび定着タイプが存在する。アンカーは、1988 年に基準が改定され、防食機能を改善したいいわゆる新タイプアンカーとそうでない旧タイプアンカーに分かれ、このうち新<sup>30</sup>
- 15 タイプアンカーへのアタッチメント装着にあたっては、写真-2 に示すようにナット定着タイプおよびくさびナ

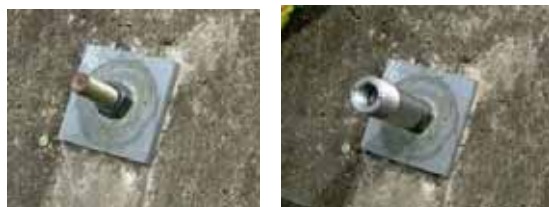
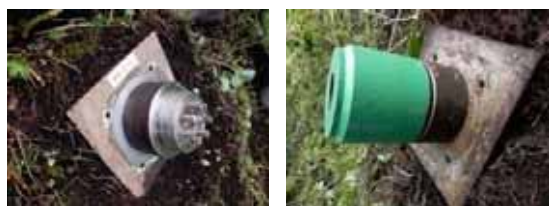
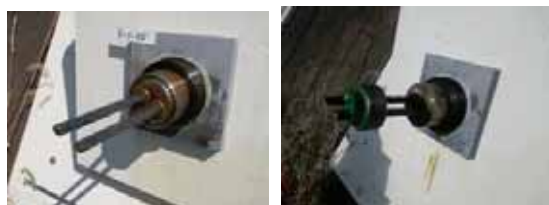
a) ナット定着タイプ

b) くさびナット併用定着タイプ

c) くさび定着タイプ

ット併用定着タイプでは、直接アンカー頭部のねじ切り部にアタッチメントを接続することで、またアンカー頭部の余長が長いくさび定着タイプでは、テンドン余長部に設置するプーリングヘッドを介してアタッチメントを接続することで行う。これに対し、1988 年以前の旧タイプアンカー等に見られるテンドン余長が短いくさび定着タイプ、あるいは PC 鋼棒等のナット定着タイプでは、写真-3 に示すアンカー頭部の定着具に再緊張用治具を設置し、これとアタッチメントを接続することで行う<sup>7)</sup>。再緊張治具の設置にあたっては、アンカー頭部に設置したインナーカップラーにセッター付きくさびを挿入し、その後アウターカップラーおよびテンションバーを設置後、ラムチェアー、ジャッキ本体の順に装着し、止めナットで固定する手順で行う。試験載荷時のアンカー頭部との接続は、セッター付きくさびによりアンカー頭部を直接引上げることで行う。また、リフトオフ試験後のセッター付きくさびの解除は、除荷後にジャッキ本体、テンションバーを取外し、その後テンションバー設置穴にくさび取外し用ボルトを挿入し、インナーカップラーとボルトを螺合させ、レンチ等によりトルクをかけることで容易に行うことが可能である。

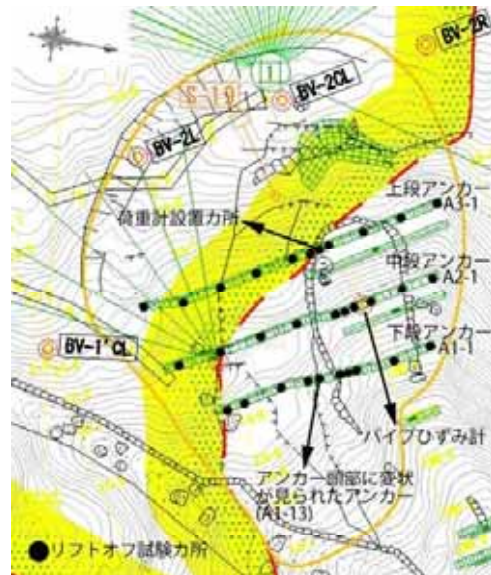
図-1 現地の平面図

アンカー施工後に変状がみられるのり面を対象に、SAAM システムを利用したアンカー緊張力の面的調査および既設アンカーへの荷重計の設置を実施した。図-1 に現場の平面図を示す。本地点は上部に比較的大きな地すべりブロックが複数存在し、アンカーはその末端ブロックの活動防止のため設置された。アンカーは 3 段のコンクリート擁壁の下段に 23 本、中段に 30 本、上段に 33 本の計 86 本の施工が行われ、使用されているアンカーはスーパーフローテックアンカー (SFL-3)、設計アンカー力は 414.5kN、定着時緊張力は待受け効果を期待し 161kN から 220kN であった。また、アンカー長は崩壊が発生した北側においては最短 9m であるのに対し、南側に行くに従いアンカーの定着層が深くなるため最長 33.5m と長くなる。なお、アンカー体長はいずれも 4.5m である。現地では、主に中央から南側において写真-5 に示す U 字水路の変形、擁壁のクラック、吹き付けコンクリートの割れ等の変状が見られ、下段の A1-13 アンカーにおいては、アンカー頭部キャップの割れ、支圧板のズレが確認された。

SAAM ジャッキを用いたリフトオフ試験により残存引張り力の面的分布を求めるにあたり、リフトオフを実施した試験力所は、図-1 中の●印で示す下段、中段がそれぞれ 10 本、上段が 11 本の計 31 本である。写真-6 はリフトオフ試験状況を、図-2 は面的調査を実施して得られた設計アンカー力に対する残存引張り力の比 ( $R_{td}$ ) の分布を示したものである<sup>10)</sup>。本地点では、アンカーテンドンの降伏引張り力 ( $T_{ys}$ ) の 90% を載荷してもリフトオフが確認できない過緊張アンカーが、下段においては A1-14 より南側、中段においては A2-13 より南側、上段においては A3-17 より南側の領域に存在し、それより北側の領域では緊張力の低下が見られる。現地で確認された U 字水路の変形、吹き付けコンクリートの割れ等の変状、および下段の A1-13 アンカーにおけるアンカー頭部キャップの割れは、いずれも過緊張領域と緊張力低下領域の境界に位置している。本地点の各アンカーの定着時緊張力は、待受け効果を期待し設計アンカー力の 50% 程度となっており、過緊張が確認されたアンカーは定着時 60 に対し著しく緊張力が増加した状態となっていることが考えられる。これに対し、北側の当初崩壊が発生した領

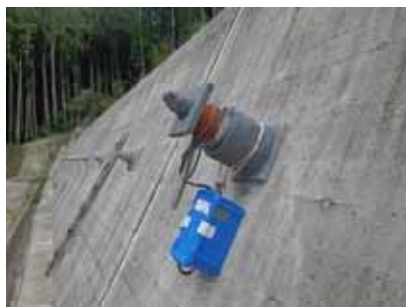
写真-7 荷重計設置状況 (A3-14 アンカー)

対象に SAAM システムにより荷重計を設置し、アンカー緊張力のモニタリングを行った。写真-7 に荷重計の設置状況を示す。設置した荷重計は東京測器社製 KCK-1MNA で、東京測器社製データロガー TC-32K により 1 時間毎の荷重計測を行うとともに、アンカー頭部に KN ラボラトリー  
30  
35  
40  
45  
50
